LKW-Reifeninspektion mit Thermografie

High-End-Kamera ImageIR® 8300 von InfraTec

InfraTec-Lösung:
ImageIR® 8325

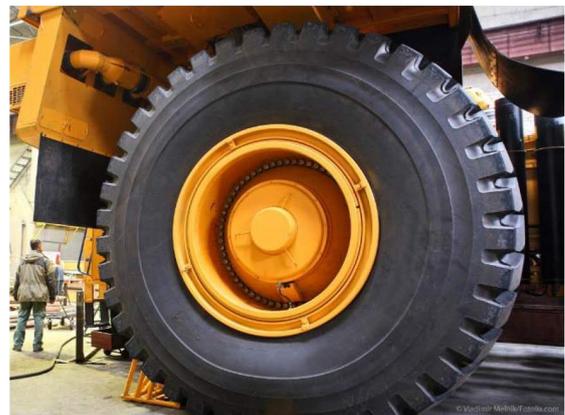
Prüfung extrem großer Reifen für Muldenkipper

InfraTec's japanischer Kooperationspartner IR Systems hat eine schlüsselfertige Komplettlösung entwickelt, die langfristige und automatische Prüfabläufe mit konstanten, exakten Thermografie-Messungen ermöglicht. Da die ausgewählten Wärmebildkameras mit langlebigen Kühlern ausgestattet sind, die über eine mittlere Betriebsdauer von 10.000 Stunden verfügen, können die Überwachungs-prozesse für umfangreiche Testphasen durchgeführt werden. Damit selbst ein explodierender zwei Meter hoher Reifen den Kameras nichts anhaben kann, wurden die wartungsarmen und stabil laufenden Geräte in einer geschützten, schwer zugänglichen Prüfzelle eingebaut.
